Klooster & Beeld

Onderhoud / reparatie

2011 logboeknr: 07-01-1

Kunstenaar : Lies Cosijn
Titel : "het Plastiek"
Eigenaar : Gem. Bernheze
Materiaal : Keramiek
Kleur : Beeld: grijs/geel/blauw
Sokkel: beton-grijs
Plaats : Nistelrode
Plantsoen
Wevershof

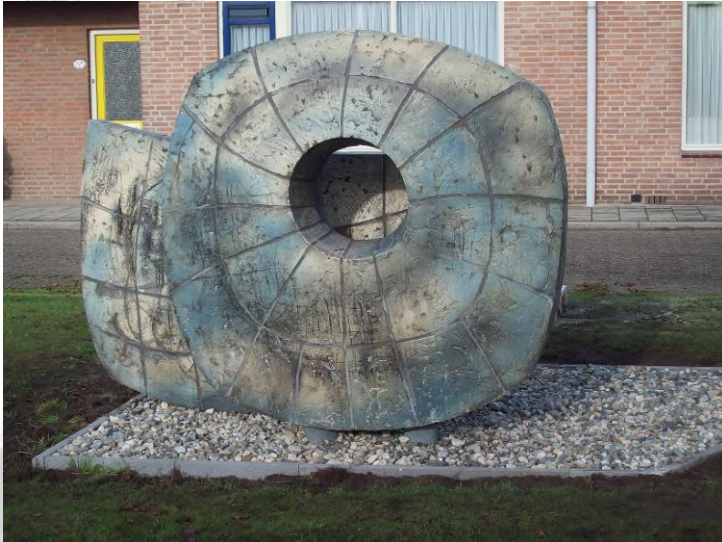
* Foto 1 van 23

- Staat beeld zoals aangetroffen d.d. 16-12-2010:
 - Slecht tot matig
 - Het is een robuust beeld, bestaande uit 2 grote vormen.
 - Is niet vandalisme gevoelig m.u.v. bekladding

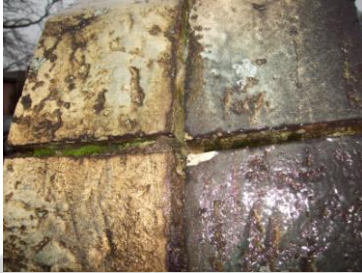
foto 2

- Vertoont uiterlijk weinig schade
 - Aantal schilfers zijn waarschijnlijk door mechanische beschadiging losgekomen (foto 6)
 - Duidelijk zichtbaar is dat verschillende voegen zijn losgekomen/gescheurd/verdwenen. Op diverse plaatsen is dan ook naast opgehoopt vuil, mosgroei in de voeg aanwezig (foto 2)

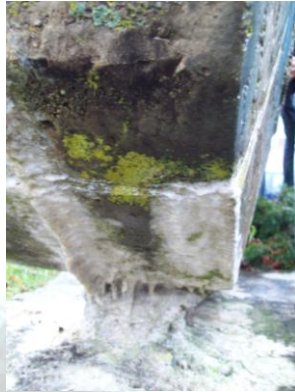
foto 3

- Verder is door inwatering (open voegen) de kalk in de gebruikte mortel opgelost en als uitbloedingen en afzetting duidelijk zichtbaar. Dit is vooral in het onderste deel van het beeld duidelijk waarneembaar (foto 3)

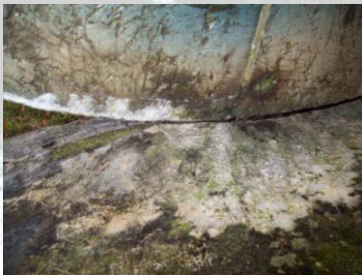
foto 4

- Ook zichtbaar is de vervuiling door de atmosfeer als aanslag door luchtvervuiling, groene aanslag en ook vogelpoep.
 - De voetplaat is op het eerste gezicht van deugdelijk beton gemaakt en vertoont geen scheuren. Wel zijn er enkele oppervlakte beschadigingen/oneffenheden waarneembaar (foto 4)
