Klooster & Beeld

Onderhoud/repairatie

Gemeente Venray

Kunstenaar : Dolf Wong Lun Hing
Titel : "De Schaapskudde"
Eigenaar : Gem. Venray
Materiaal : brons op gemetselde sokkel
Kleur : patinebruin/zwart en grijs
Plaats : Venray
Op de hoek van De Bleek
en Schoolstraat
Jaar van
plaatsing : 1988
(in 1990 verplaatst naar
huidige locatie)

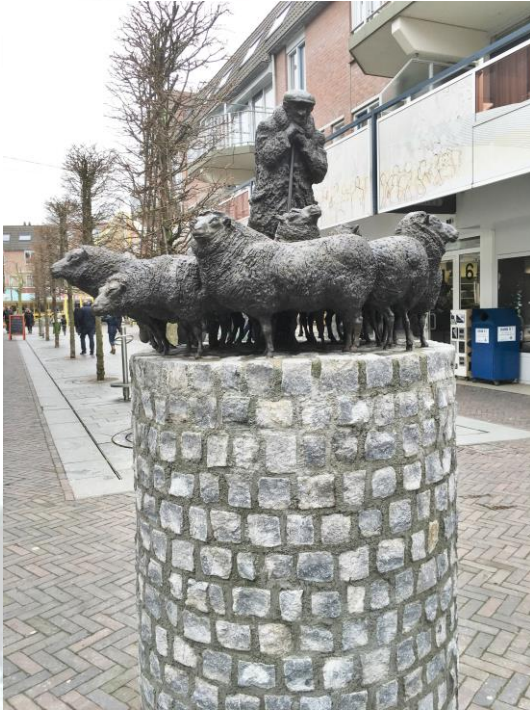
* foto 1 van 33

Staat beeld zoals aangetroffen i.v.m. reparatie/ d.d. 29-08-2016 :

- Slecht
- Bronzen beeld in opslag nadat deze van zijn sokkel getrokken is.
- 10x schaapspootjes afgebroken, 9 stuks ontbreken
- Grote scheur in het brons bij herder
- 1x gaatje in het brons bij een schaap
- Deel van de herdersstaf ontbreekt
- Beschadigingen op diverse plaatsen door de val van de sokkel
- Afmeting kunstwerk ± 120 x 120 x 50 cm
- Afmeting sokkel ± Ø 100 cm, hoogte ± 130 cm.

- Uittakken verankering in sokkel
- Grondig schoonspuiten m.b.v. hogedruk
- Transporteren Venray → werkplaats Klooster & Beeld Bergeijk
- Grondig schoonmaken
- 9x pootjes bijmaken en gieten in brons
- 10x pootjes lassen aan kunstwerk
- Repareren van de scheuren, bijwerken van beschadigingen en patineren
- Draadeinden van M18 RVS aanbrengen aan beeld
- Geheel oppoetsen, in de was zetten en uitboenen
- Transporteren werkplaats Klooster & Beeld Bergeijk → Venray
- Plaatsen op sokkel d.m.v. instorten in beton

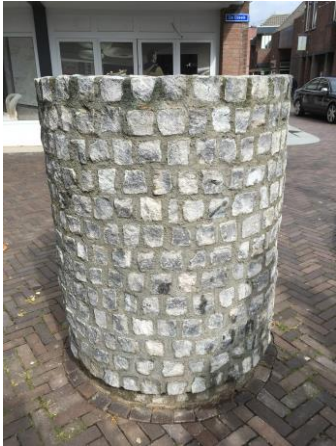
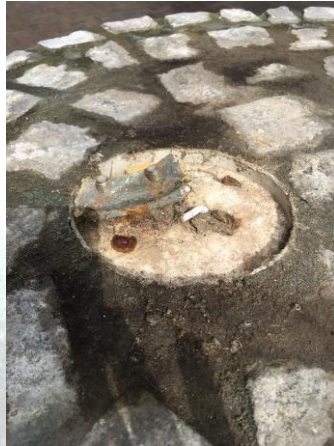
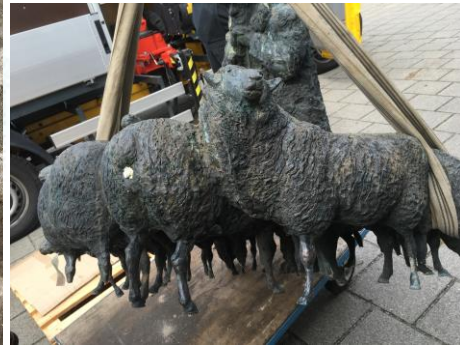
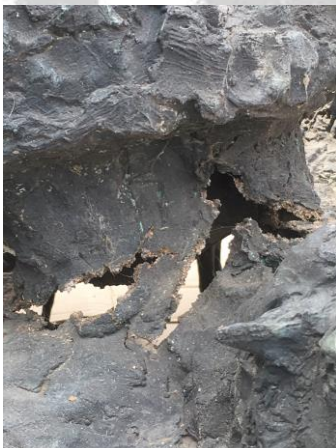
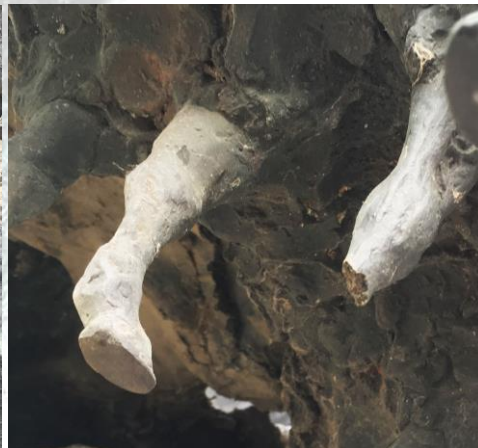
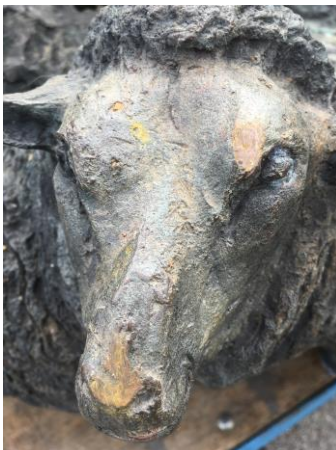
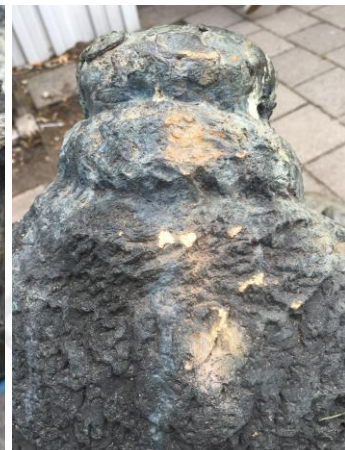
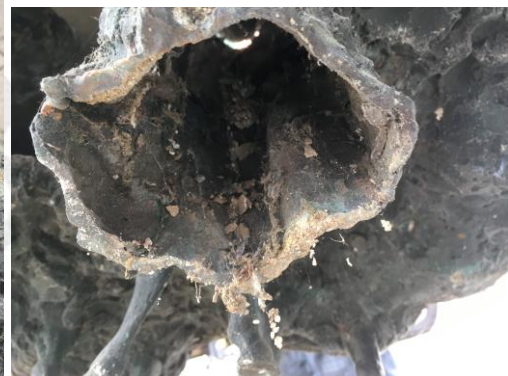
Staat zoals aangetroffen:
