Klooster & Beeld

Onderhoud / reparatie

2011 logboeknr: 07-01-1

Kunstenaar : Lies Cosijn
Titel : "het Plastiek"
Eigenaar : Gem. Bernheze
Materiaal : Keramiek
Kleur : Beeld: grijs/geel/blauw
Sokkel: beton-grijs
Plaats : Nistelrode
Plantsoen
Wevershof

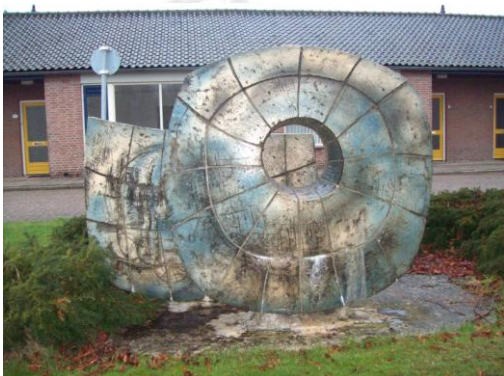
Foto 22 (voor onderhoud)

- Staat beeld zoals aangetroffen d.d. 16-12-2010:
 - Slecht tot matig
 - Het is een robuust beeld, bestaande uit 2 grote vormen.
 - Is niet vandalisme gevoelig m.u.v. bekladding

- Vertoont uiterlijk weinig schade
 - Aantal schilfers zijn waarschijnlijk door mechanische beschadiging losgekomen (foto 6)
 - Duidelijk zichtbaar is dat verschillende voegen zijn losgekomen/gescheurd/verdwenen. Op diverse plaatsen is dan ook naast opgehoopt vuil, mosgroei in de voeg aanwezig (foto 2)

- Verder is door inwatering (open voegen) de kalk in de gebruikte mortel opgelost en als uitbloedingen en afzetting duidelijk zichtbaar. Dit is vooral in het onderste deel van het beeld duidelijk waarneembaar (foto 3)
